44 år med tvåan – som kom igen efter bottenplåten

En del av hyllningen till Ringhals 2 består av vår miniserie med nedslag i tvåans historia. Vi har berättat om toroiden och branden. Den här återblicken handlar om det långdragna arbetet med bottenplåten.

Bottenplåt 2014-2015

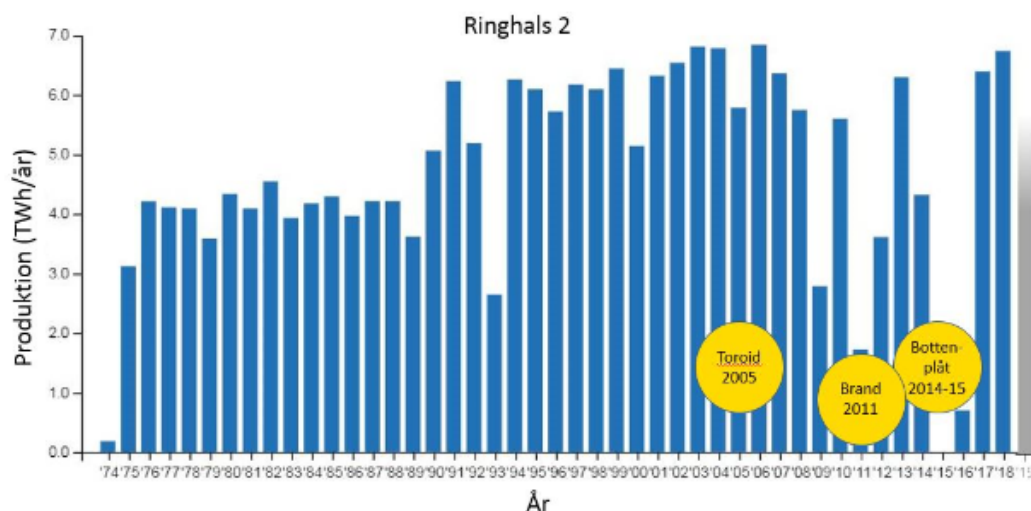
Bottenplåtproblematiken ledde till det längsta stoppet i tvåans historia – så långt att två revisioner genomfördes under tiden.

2019 är inte avslutat ännu, därav den diffusa sista stapeln. Från 1 januari till 7 november 2019 har R2 producerat 4 611 706 MWh.

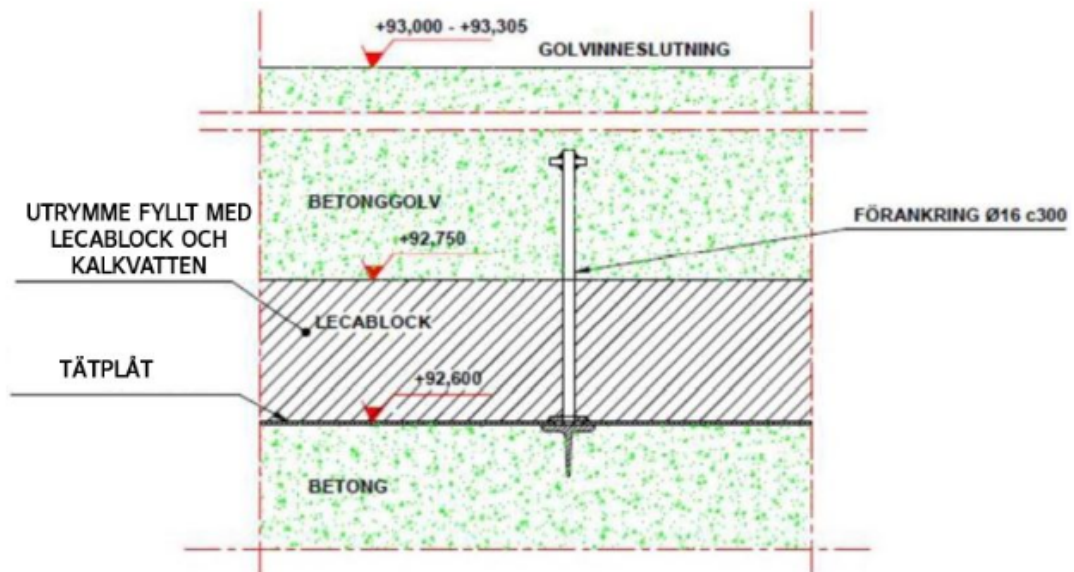
Inneslutningens tätplåt är en skyddsbarriär som skyddar omgivningen vid ett eventuellt haveri. Tätplåten är till största del ingjuten i betongkonstruktionen, dock gäller detta inte för den del som är i golvet. Betonggolvet i inneslutningen, containment, vilar på leca-block som i sin tur vilar på bottenplåten. För oss som inte är vana att läsa ritningar; det rödvita fältet i betonggolvet är inget avvikande material, det visar bara att golvytan kan variera något i höjd.

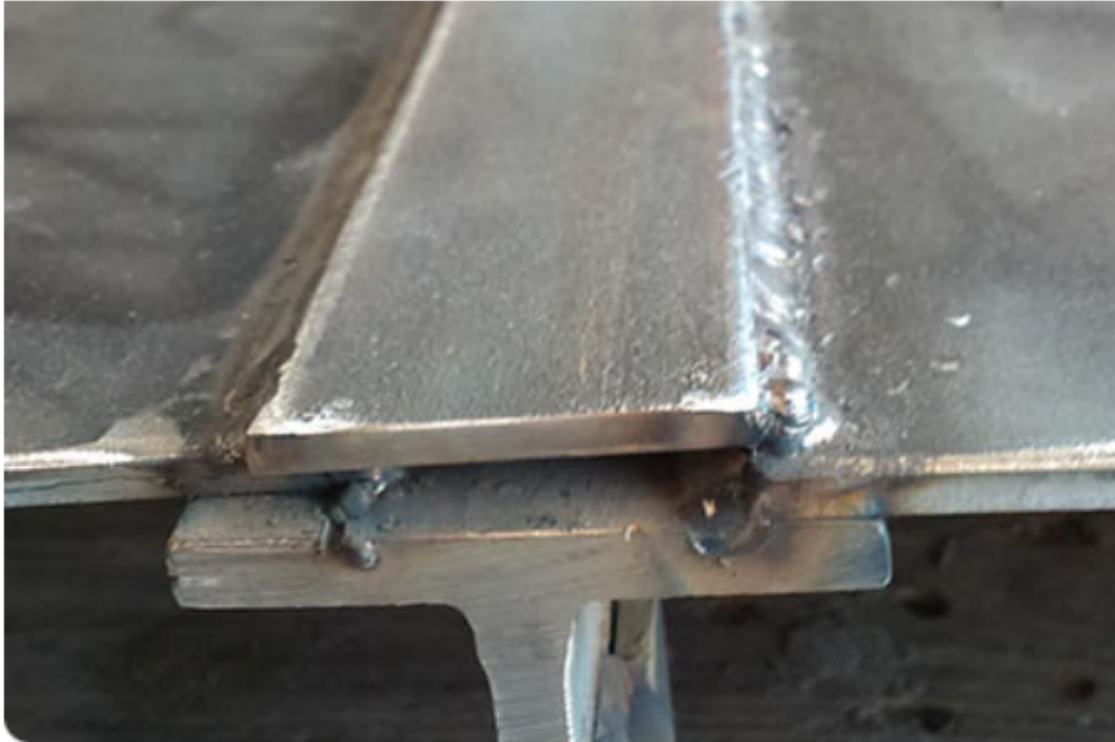
Mock up:en på fotot visar ungefär hur bottenplåten är konstruerad med tätplåtar fastsvetsade på T-balkar som i sin tur är ingjutna i betong. Det är en tunn kanal mellan svetsarna. Den kanalen leder till läckageindikeringsrör och det är därigenom man har upptäckt läckan.

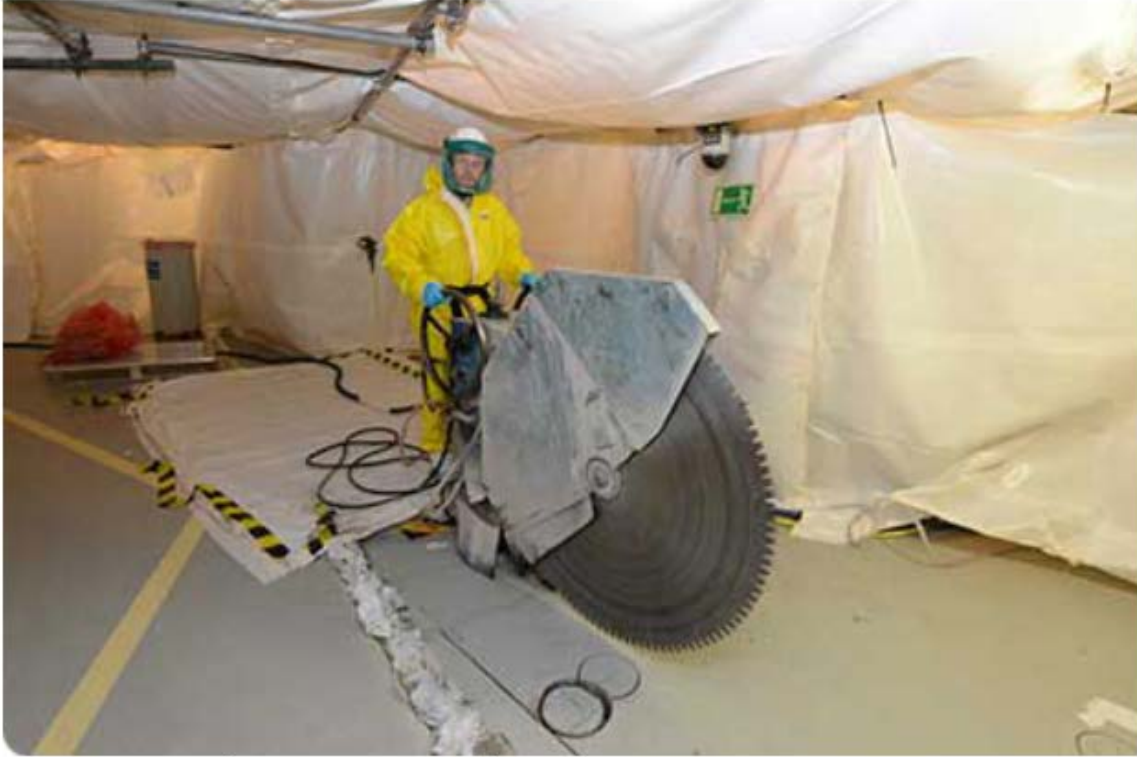
För att komma åt att undersöka plåten måste betongen tas bort.

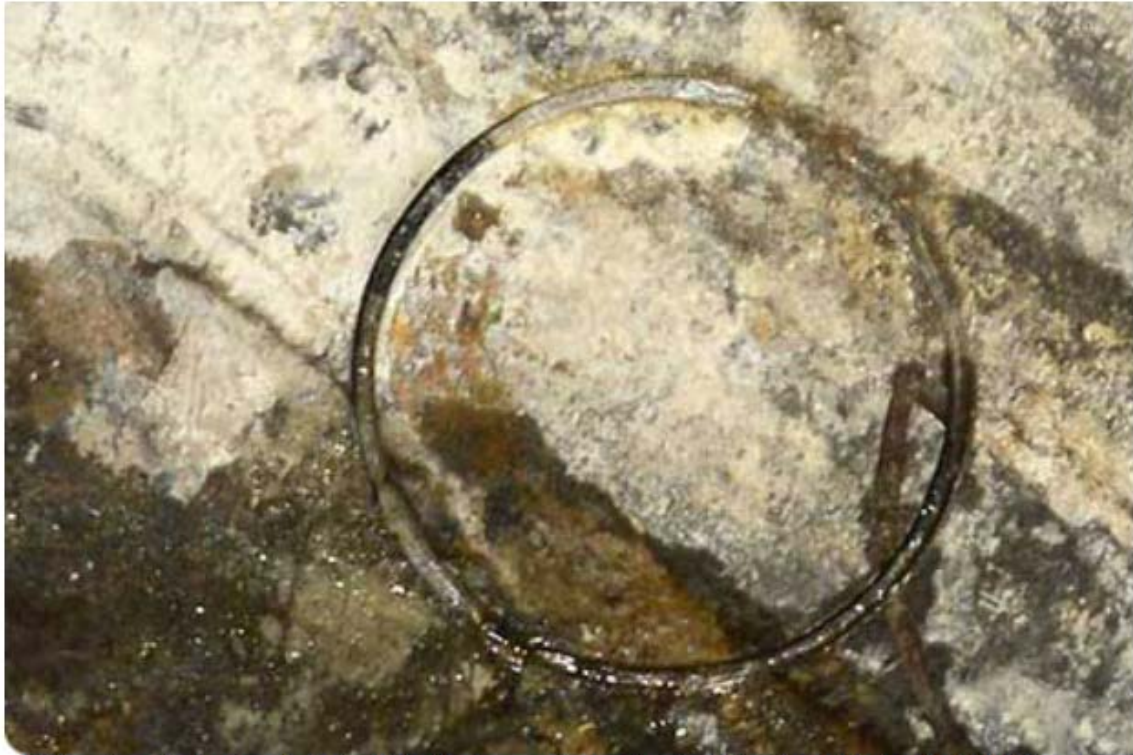
Vid läcksökningsarbetet påträffades en borrhåda ifrån toroidarbetet 2005 som av allt att döma varit orsaken till det förhöjda läckaget.

Under arbetets gång kunde även korrosionsangrepp på bottenplåtskonstruktionen konstateras. Efter provtagningar, undersökningar och analyser framkom att plåten utsatts för tre korrosionsmekanismer som verkat vid olika tillfällen.

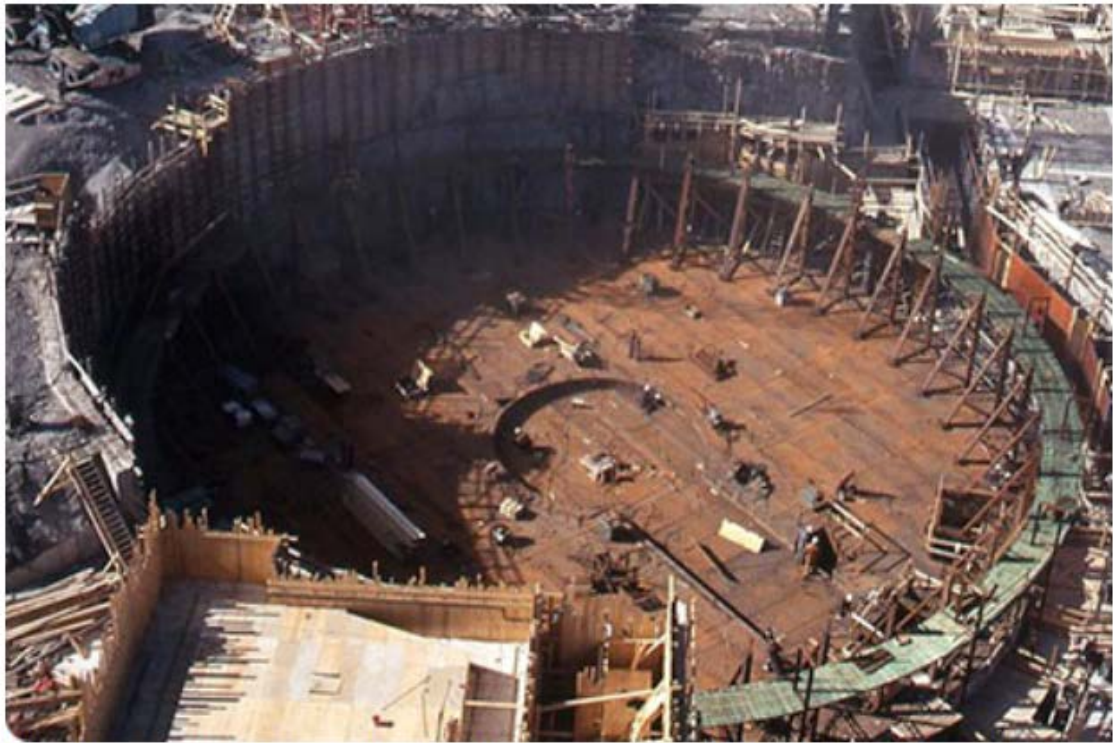
Viss korrosion härstammade från skador som åsamkats plåten redan under bygg tiden.

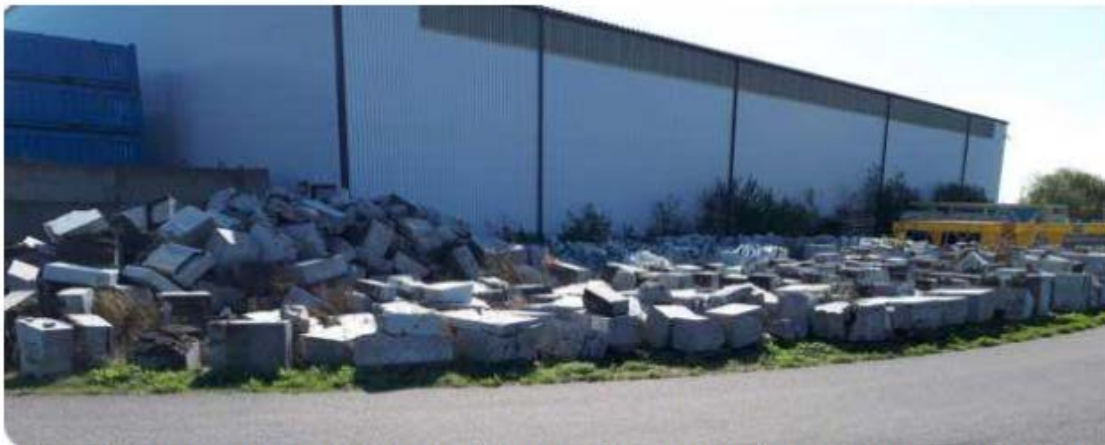
Stora mängder betong togs upp från inneslutningens golv. Efter 40 år som golv i containment är betongen fortfarande så ren att den har friklassats och nu ligger bakom avfallsbyggnaden.
